# Αποκατάσταση ρυπασμένων περιοχών: Η περίπτωση του Τ.Π.Π.Λ. – προκλήσεις και προοπτικές

**Ανδρέας Μπενάρδος**

*Επικ. Καθηγητής, Σχολή Μηχ. Μεταλλείων – Μεταλλουργών Ε.Μ.Π.*

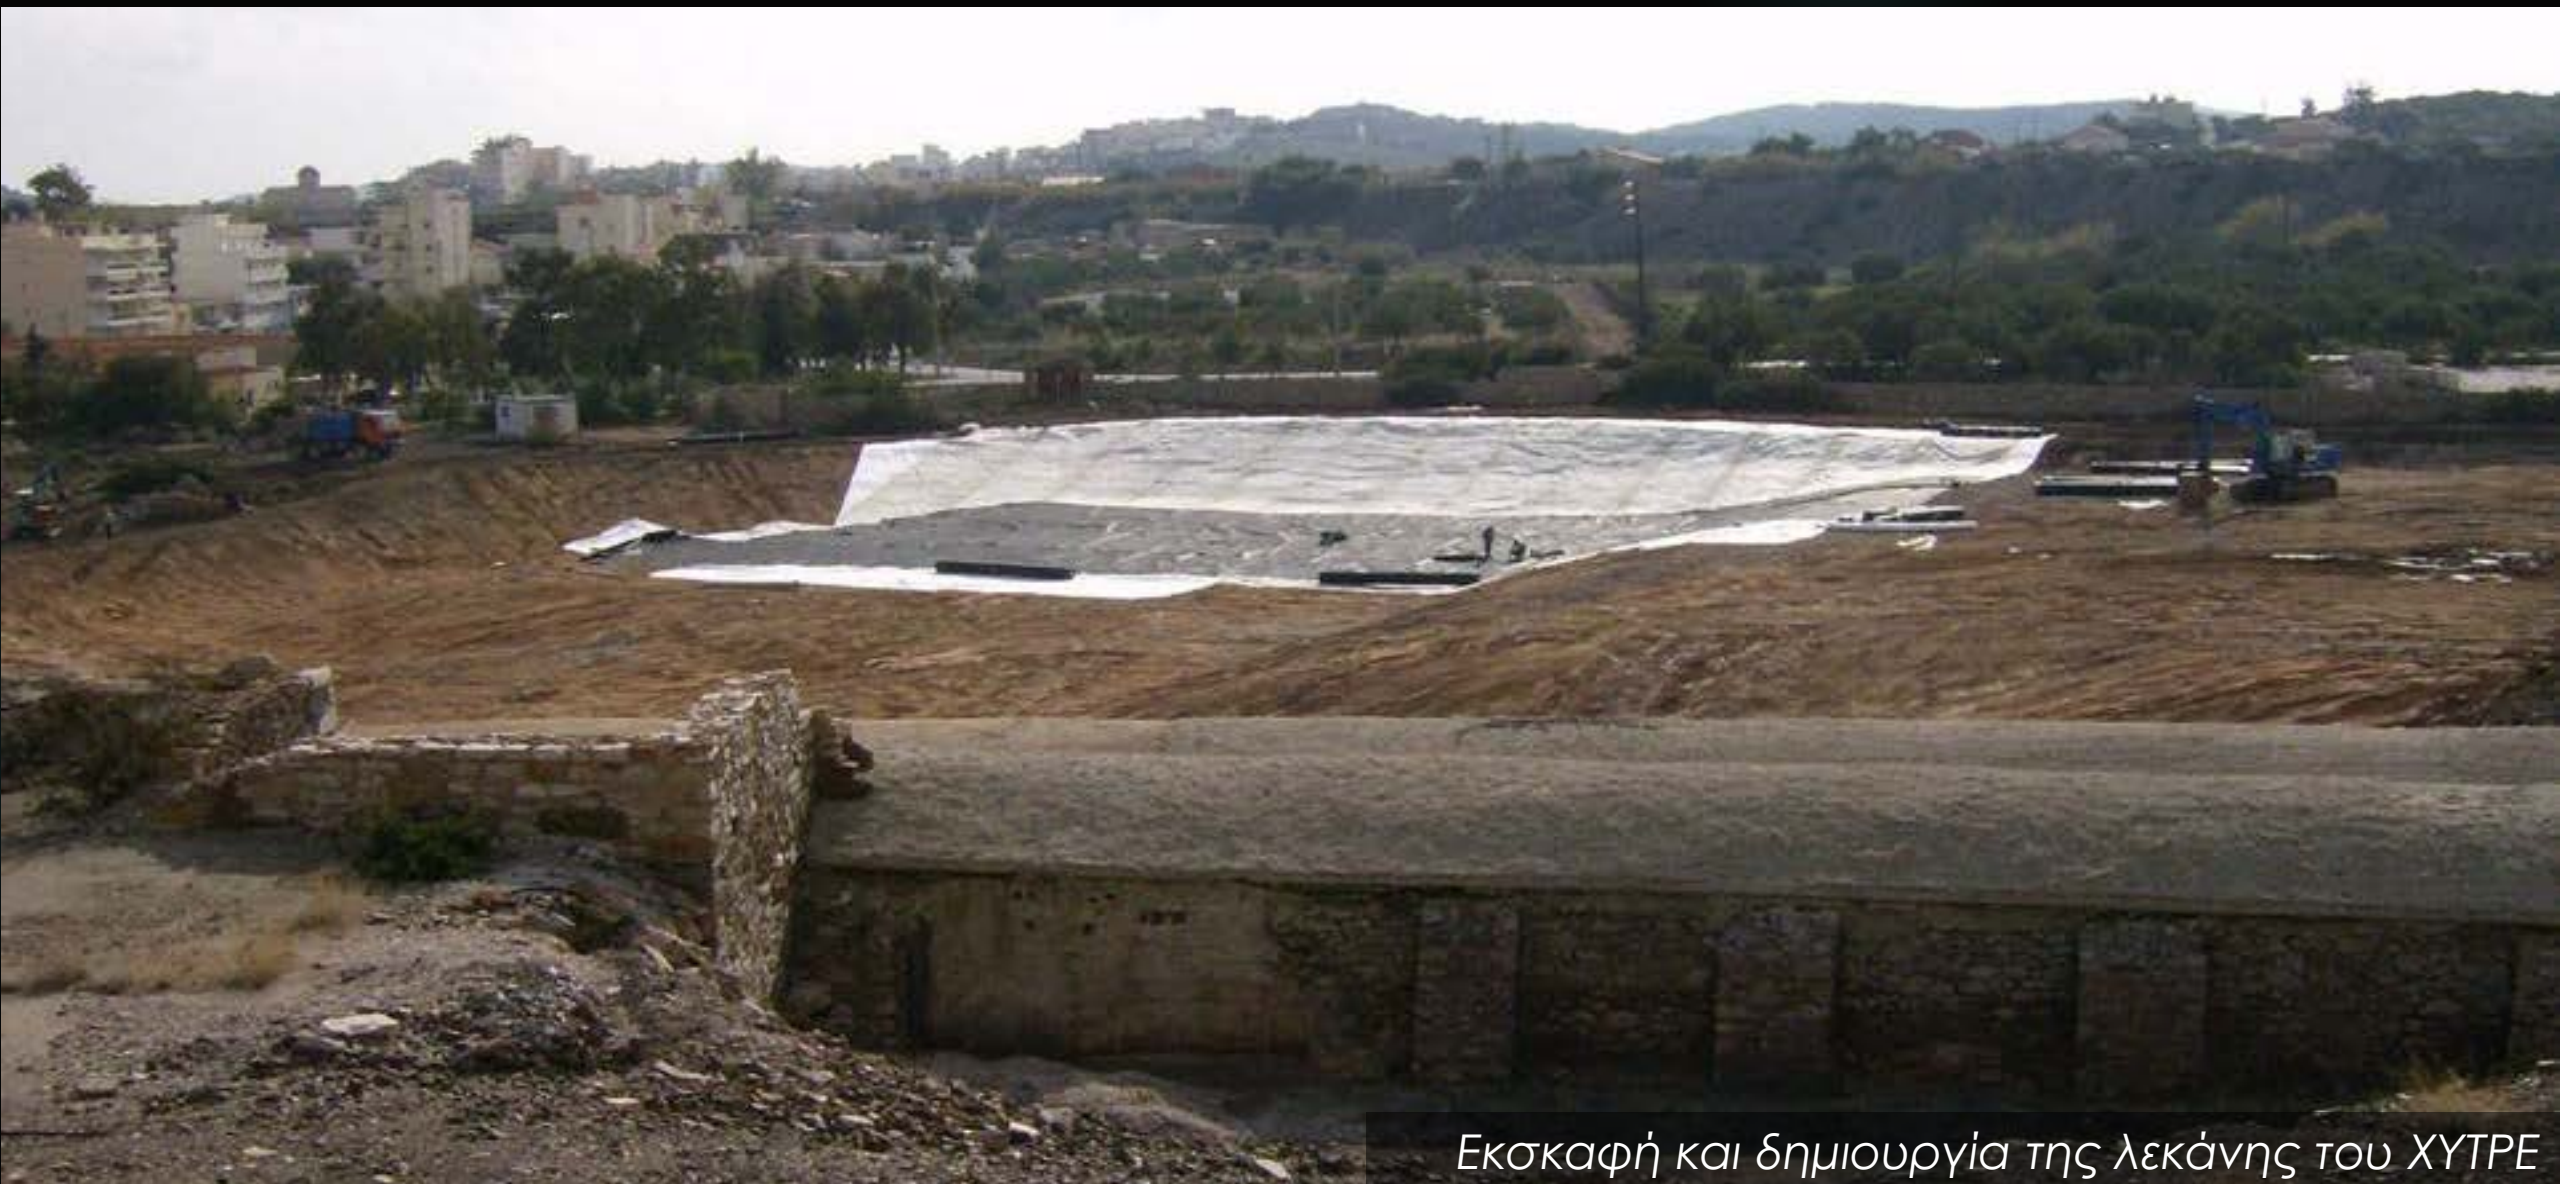
Εκσκαφή και δημιουργία της λεκάνης του ΧΥΤΡΕ

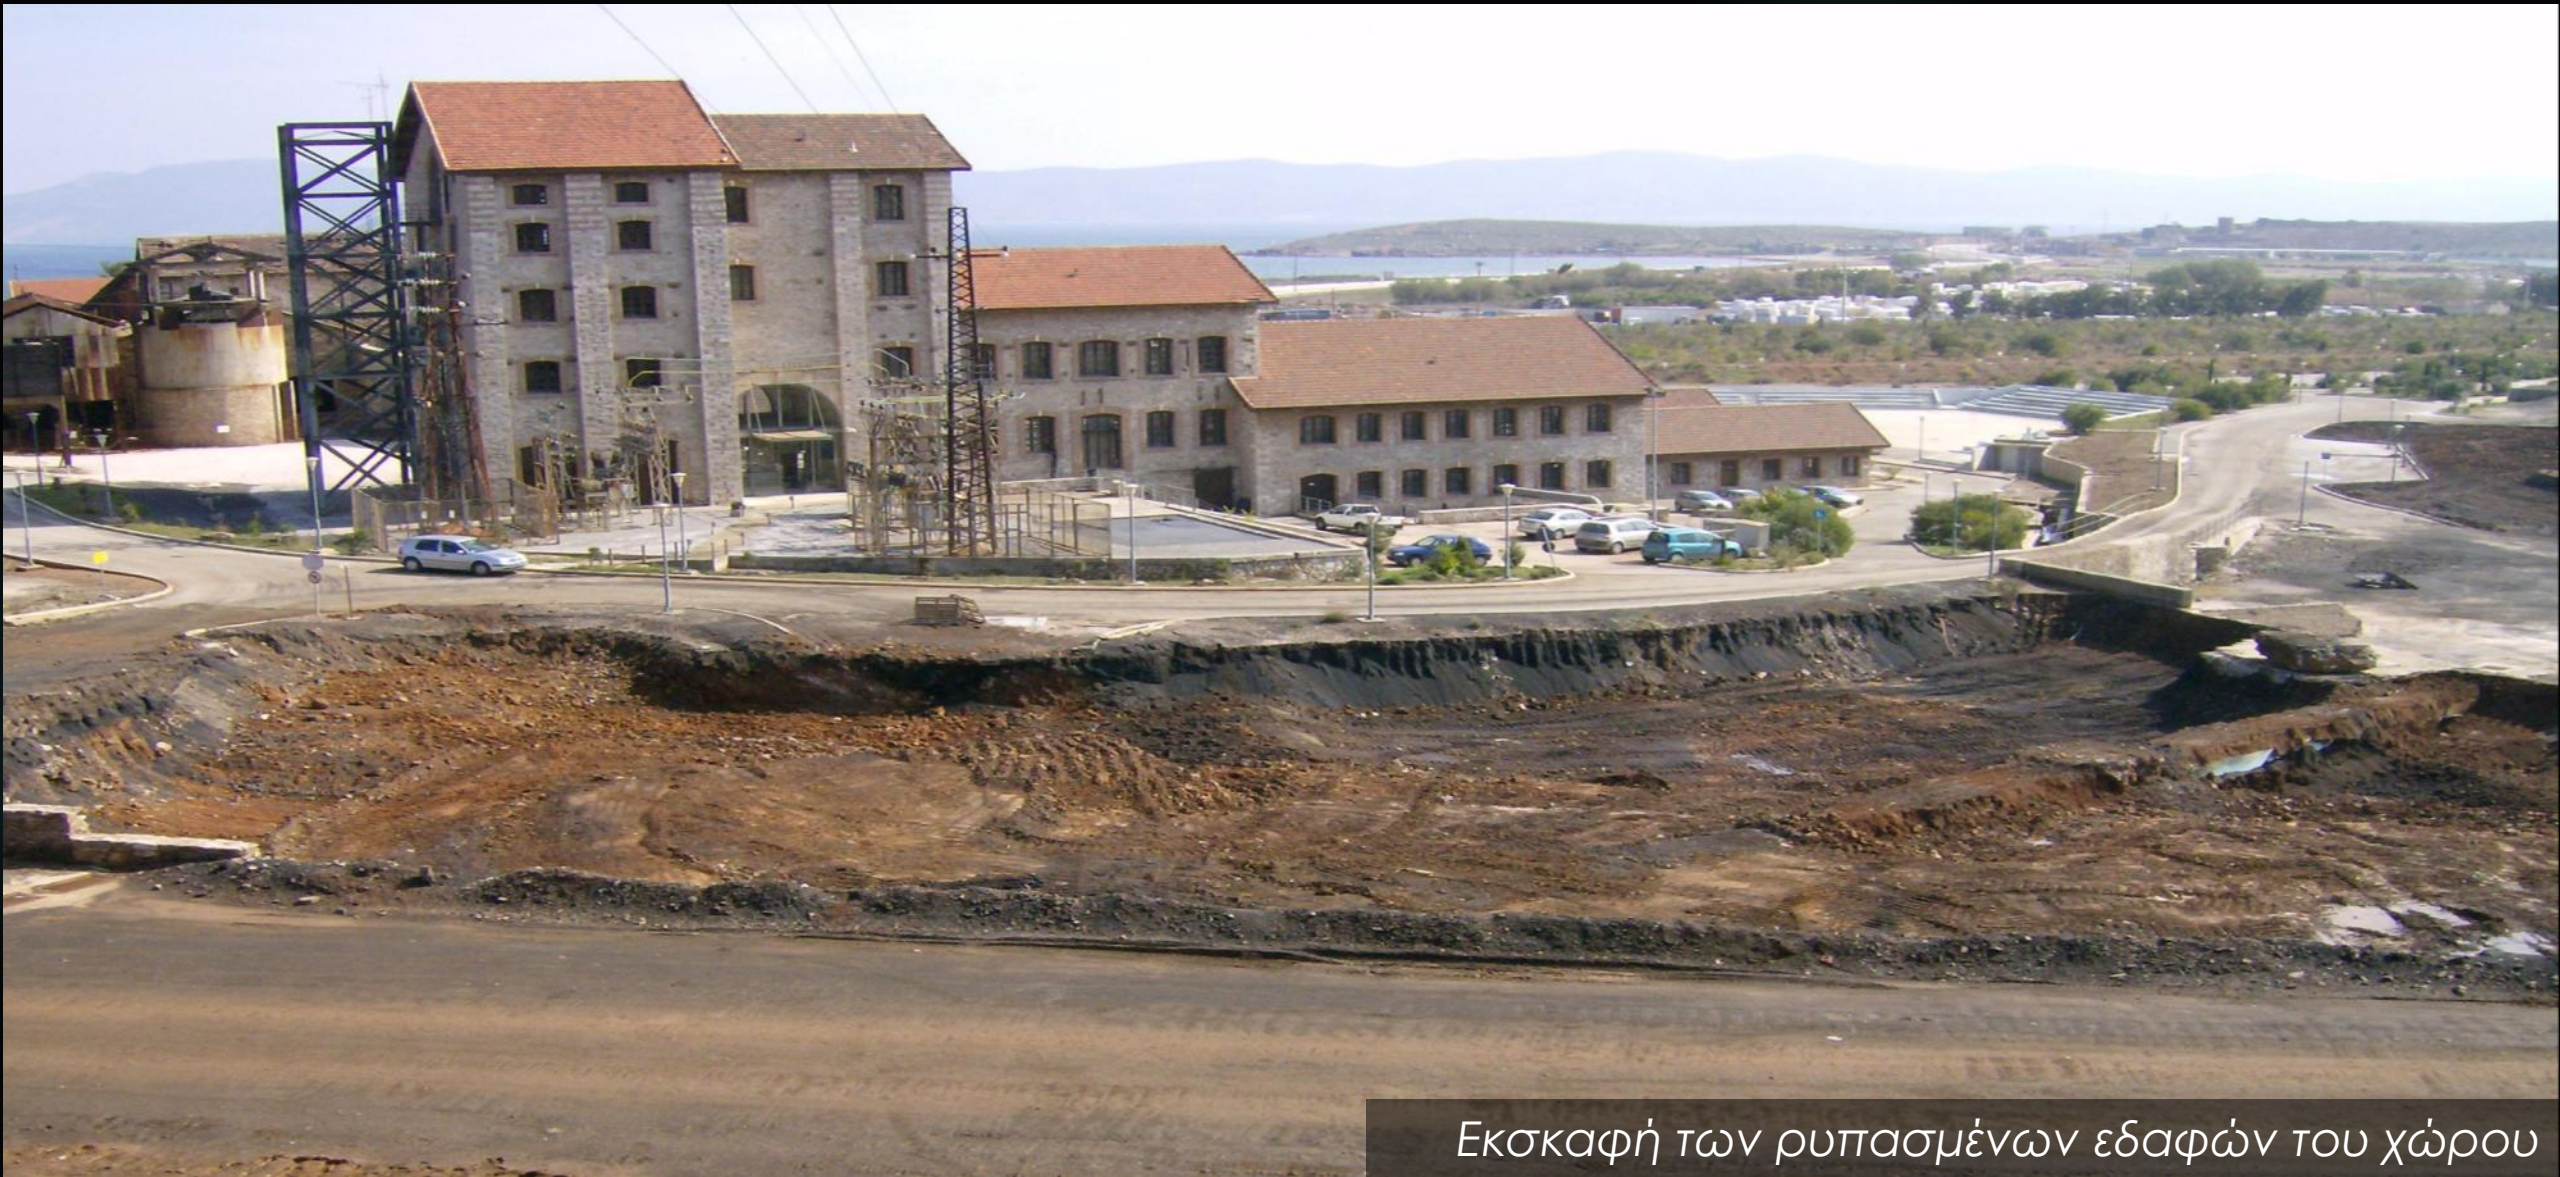
Εκσκαφή των ρυπασμένων εδαφών του χώρου

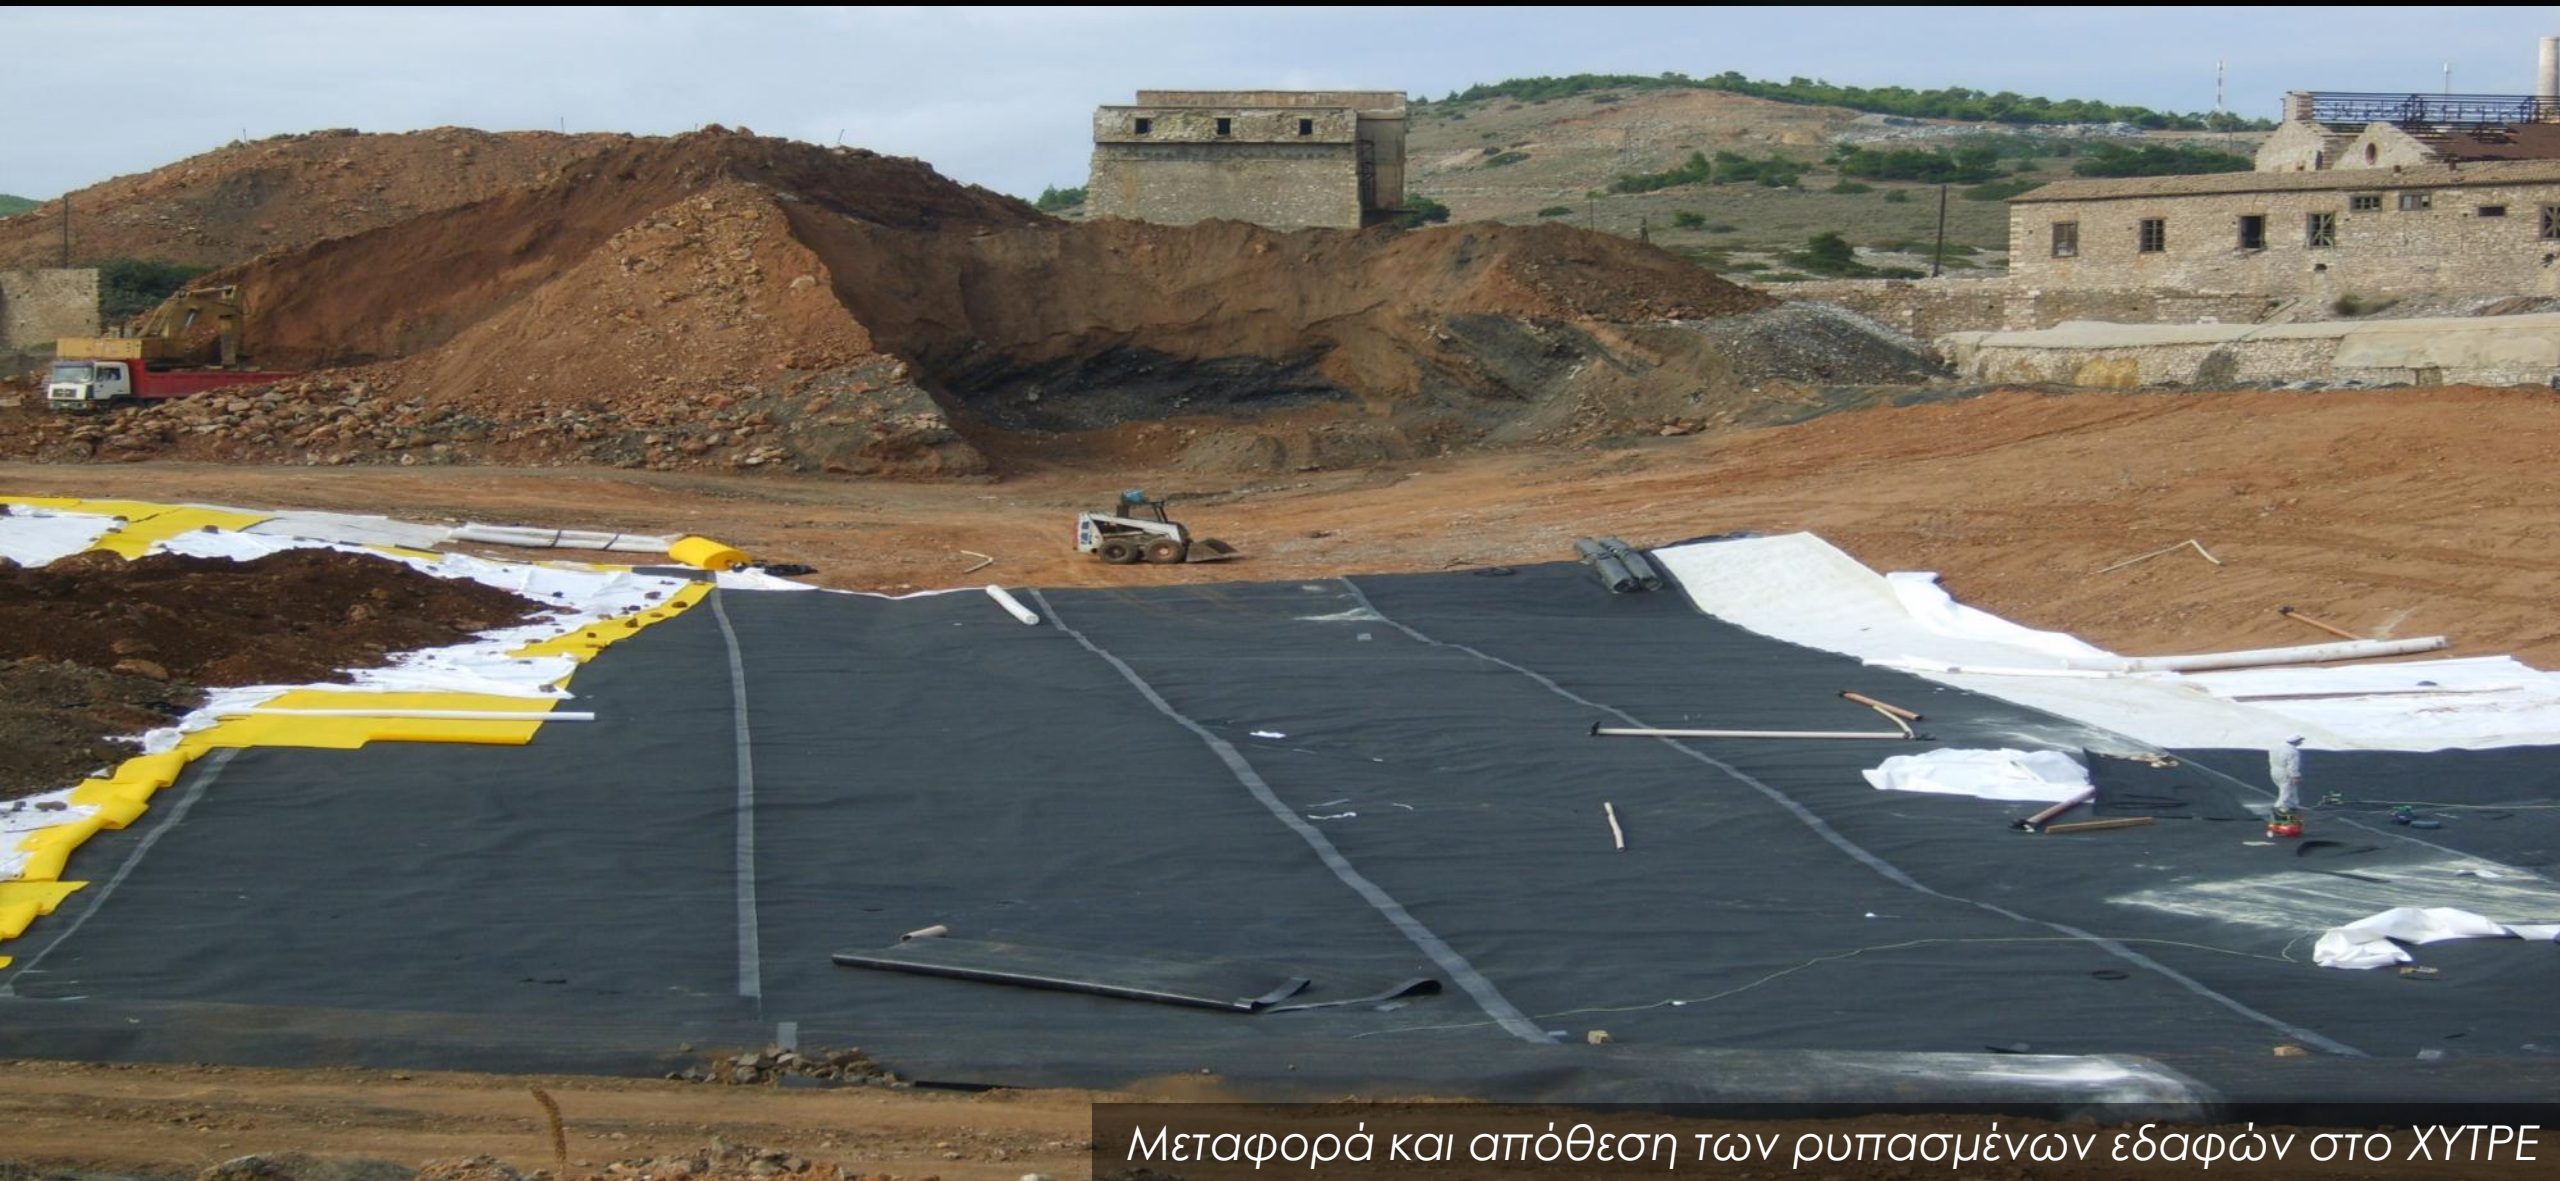
Μεταφορά και απόθεση των ρυπασμένων εδαφών στο ΧΥΤΡΕ

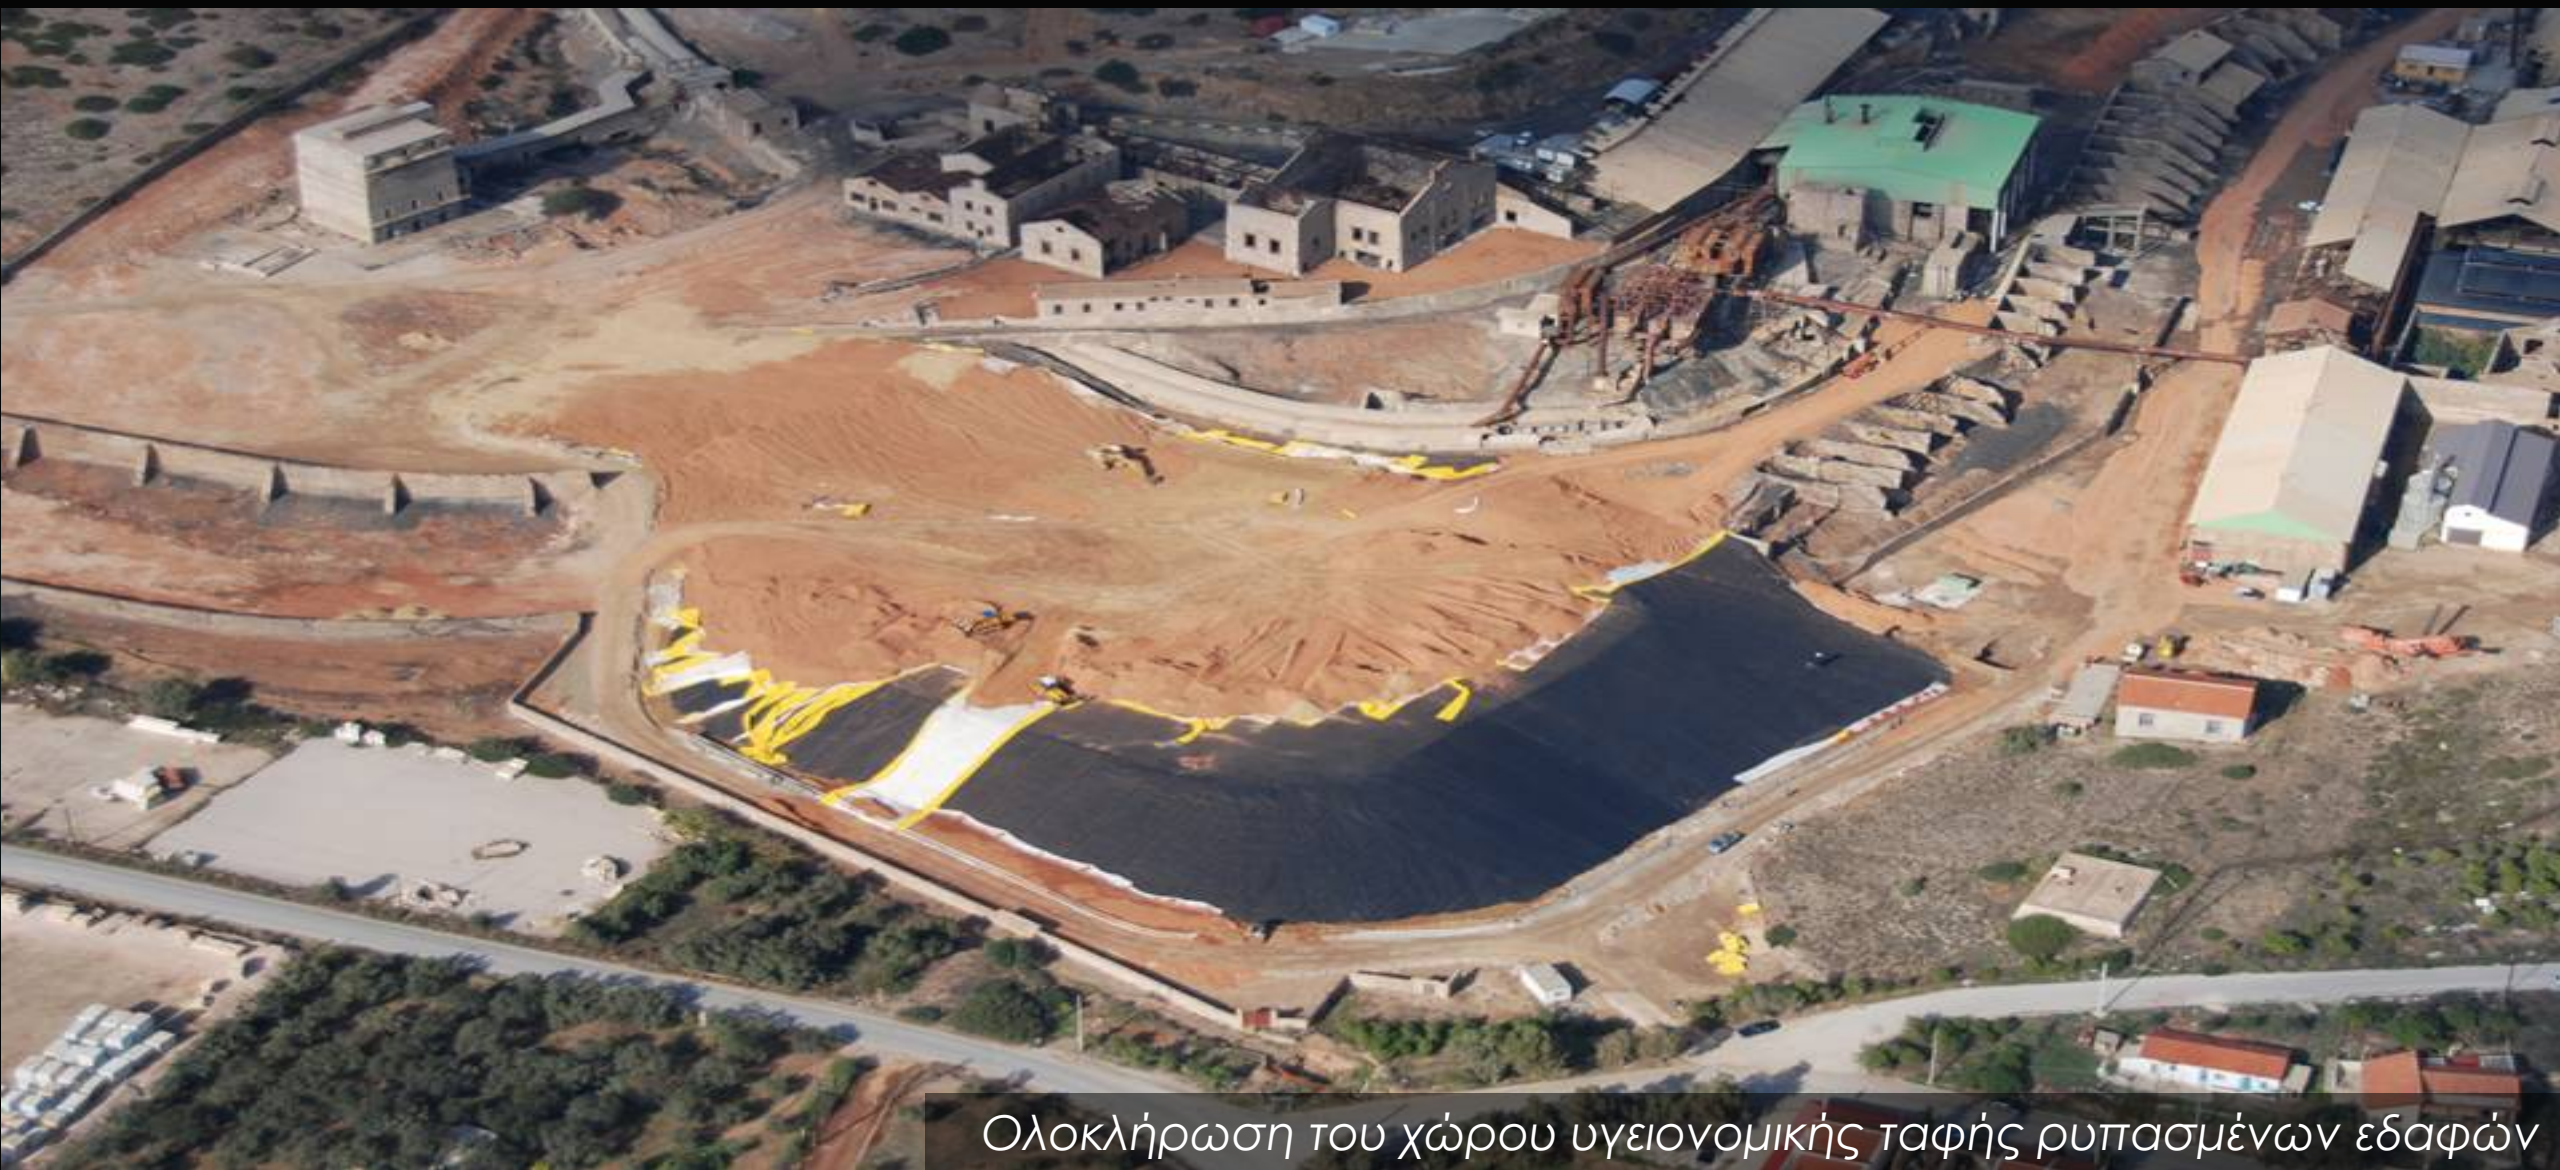
Ολοκλήρωση του χώρου υγειονομικής ταφής ρυπασμένων εδαφών

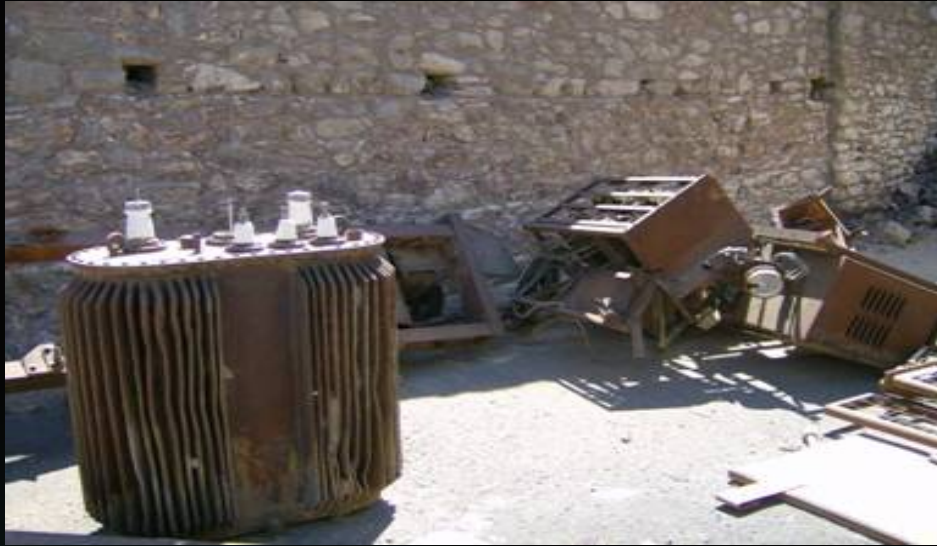
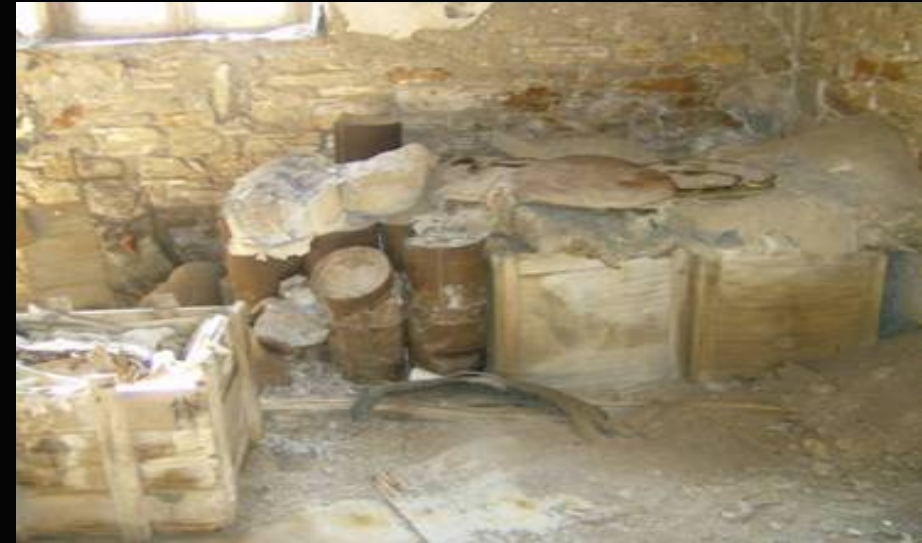
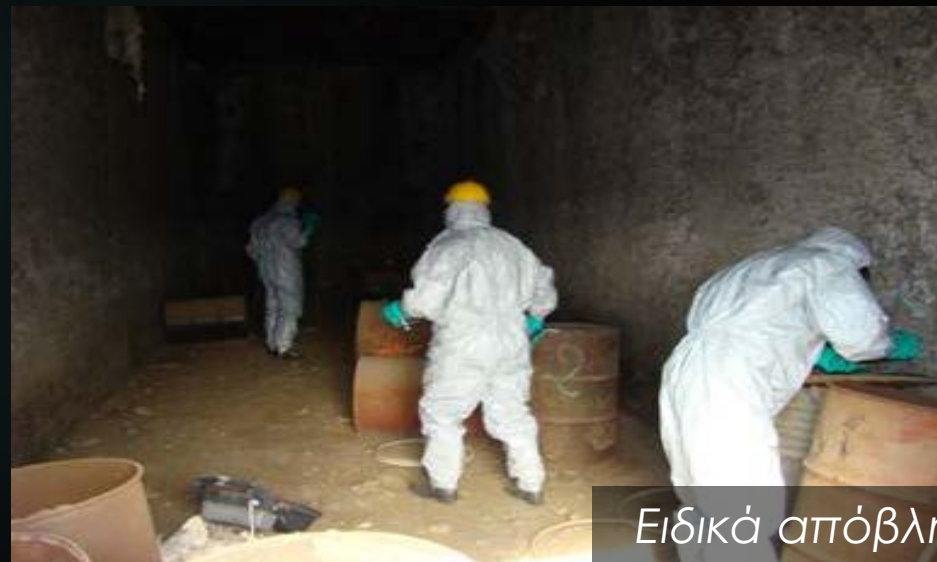
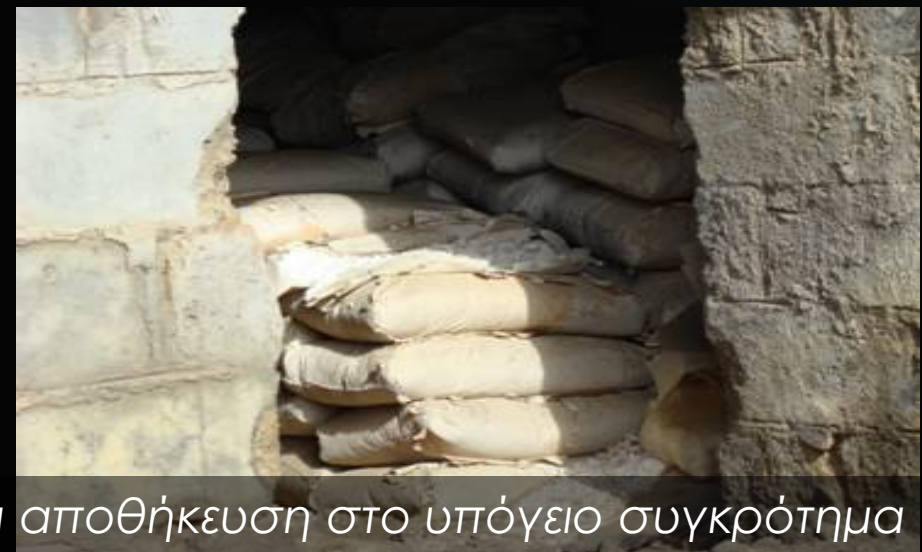
Ειδικά απόβλητα για αποθήκευση στο υπόγειο συγκρότημα

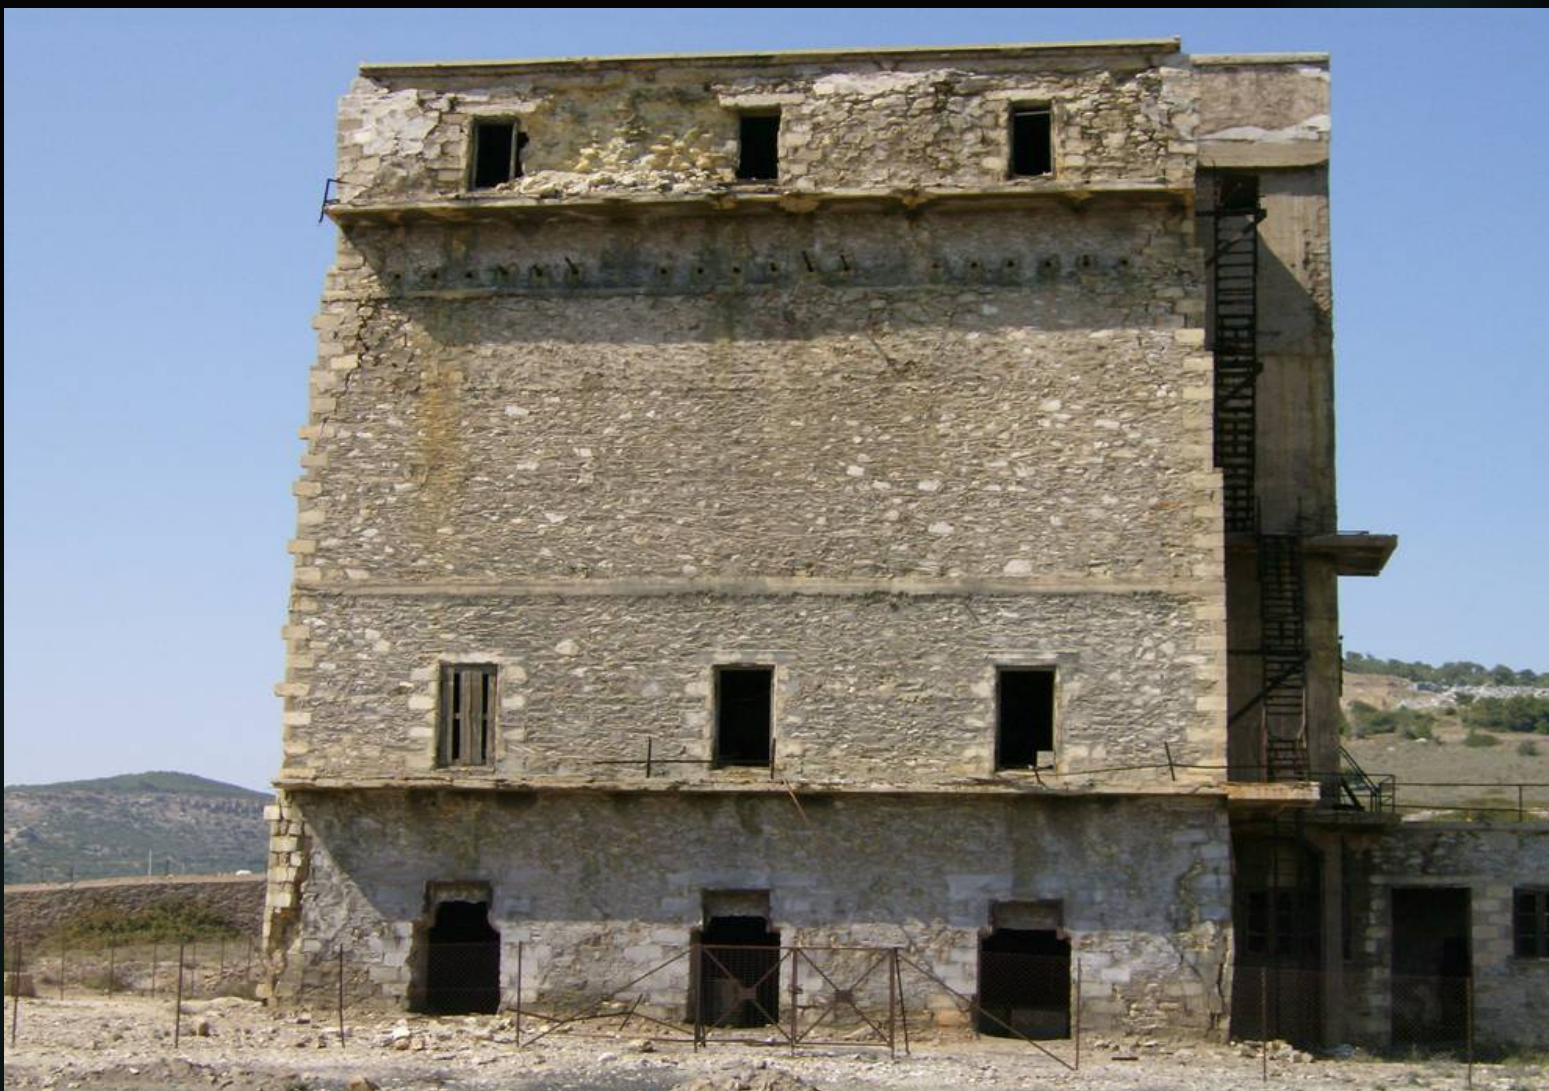
Τα απόβλητα αφορούν κυρίως σε αρσενικό (As) πολύ υψηλών συγκεντρώσεων (5-8%) που εντοπίζονται κυρίως στο χώρο του κτηρίου Κονοφράγου

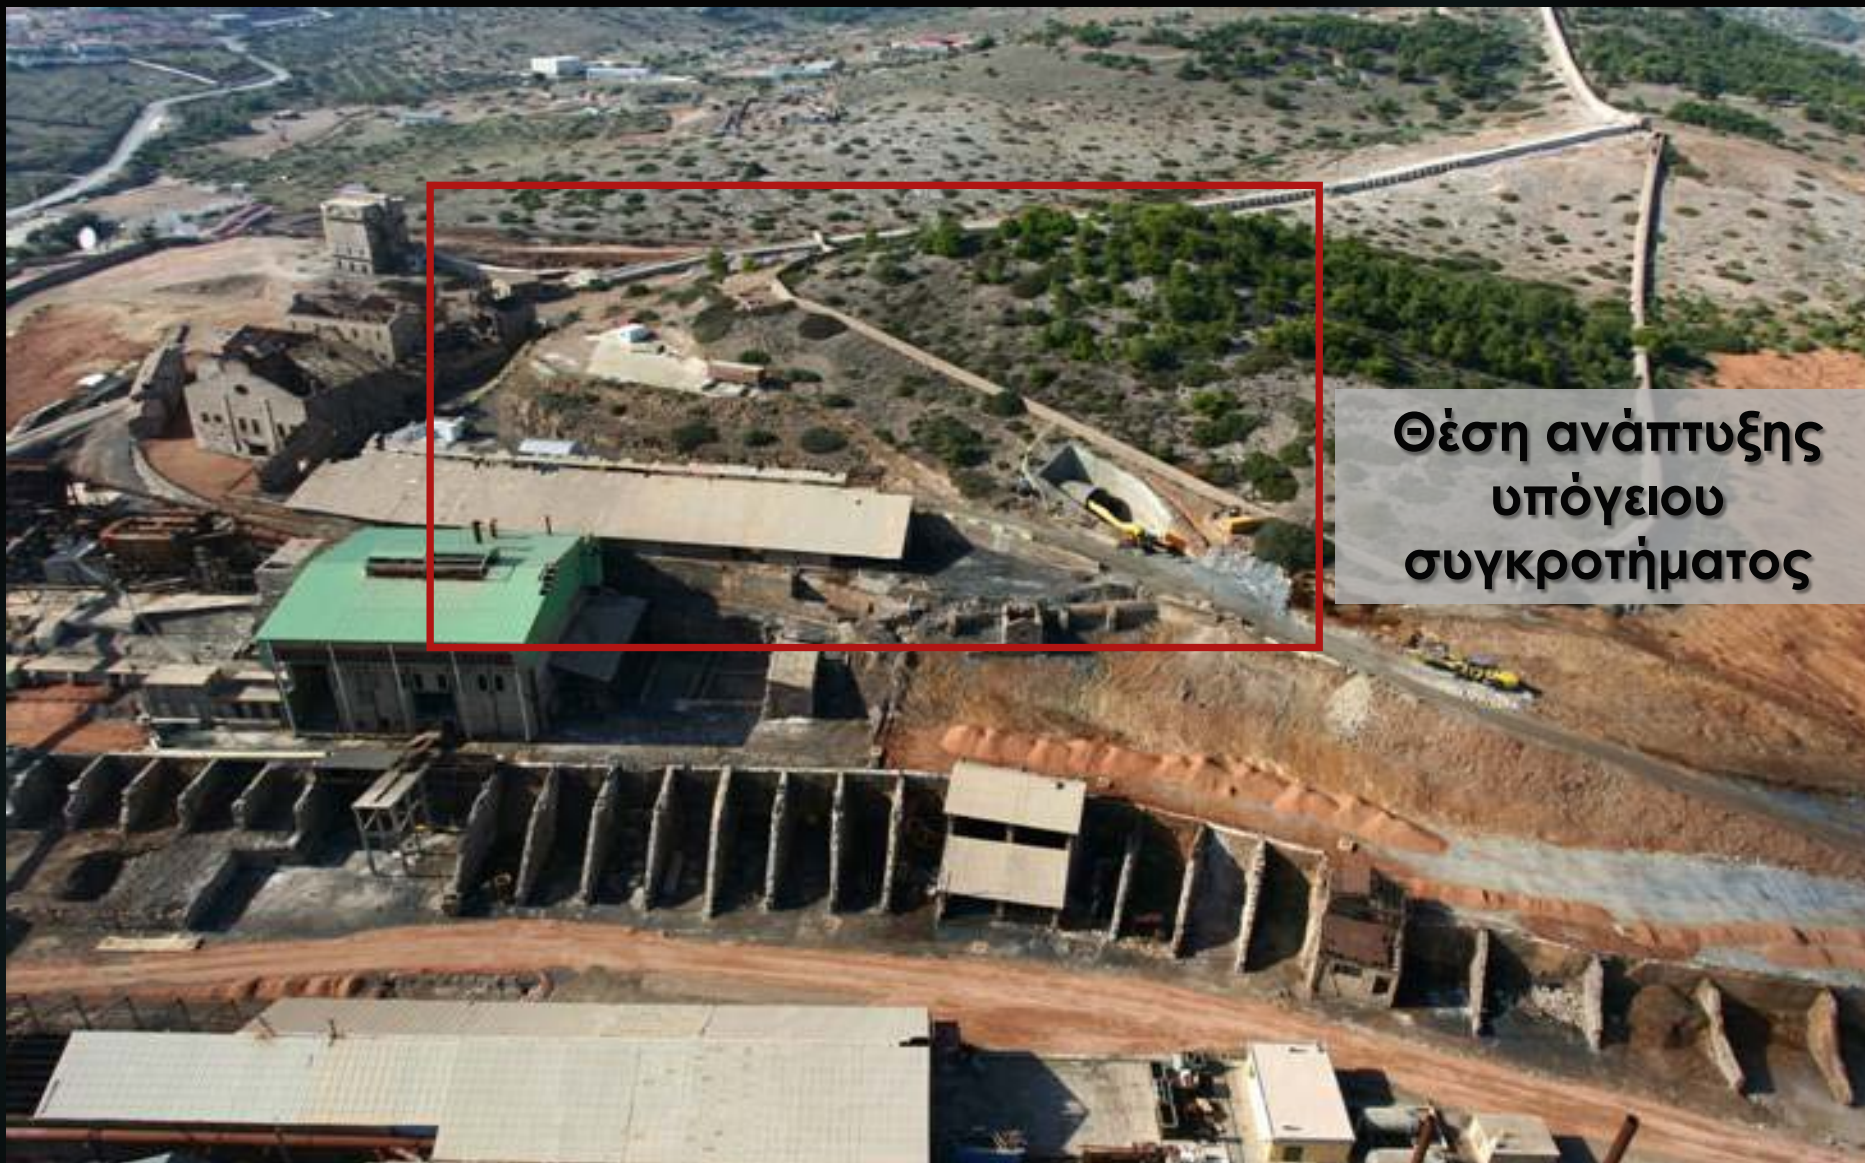
Θέση ανάπτυξης  
υπόγειου  
συγκροτήματος

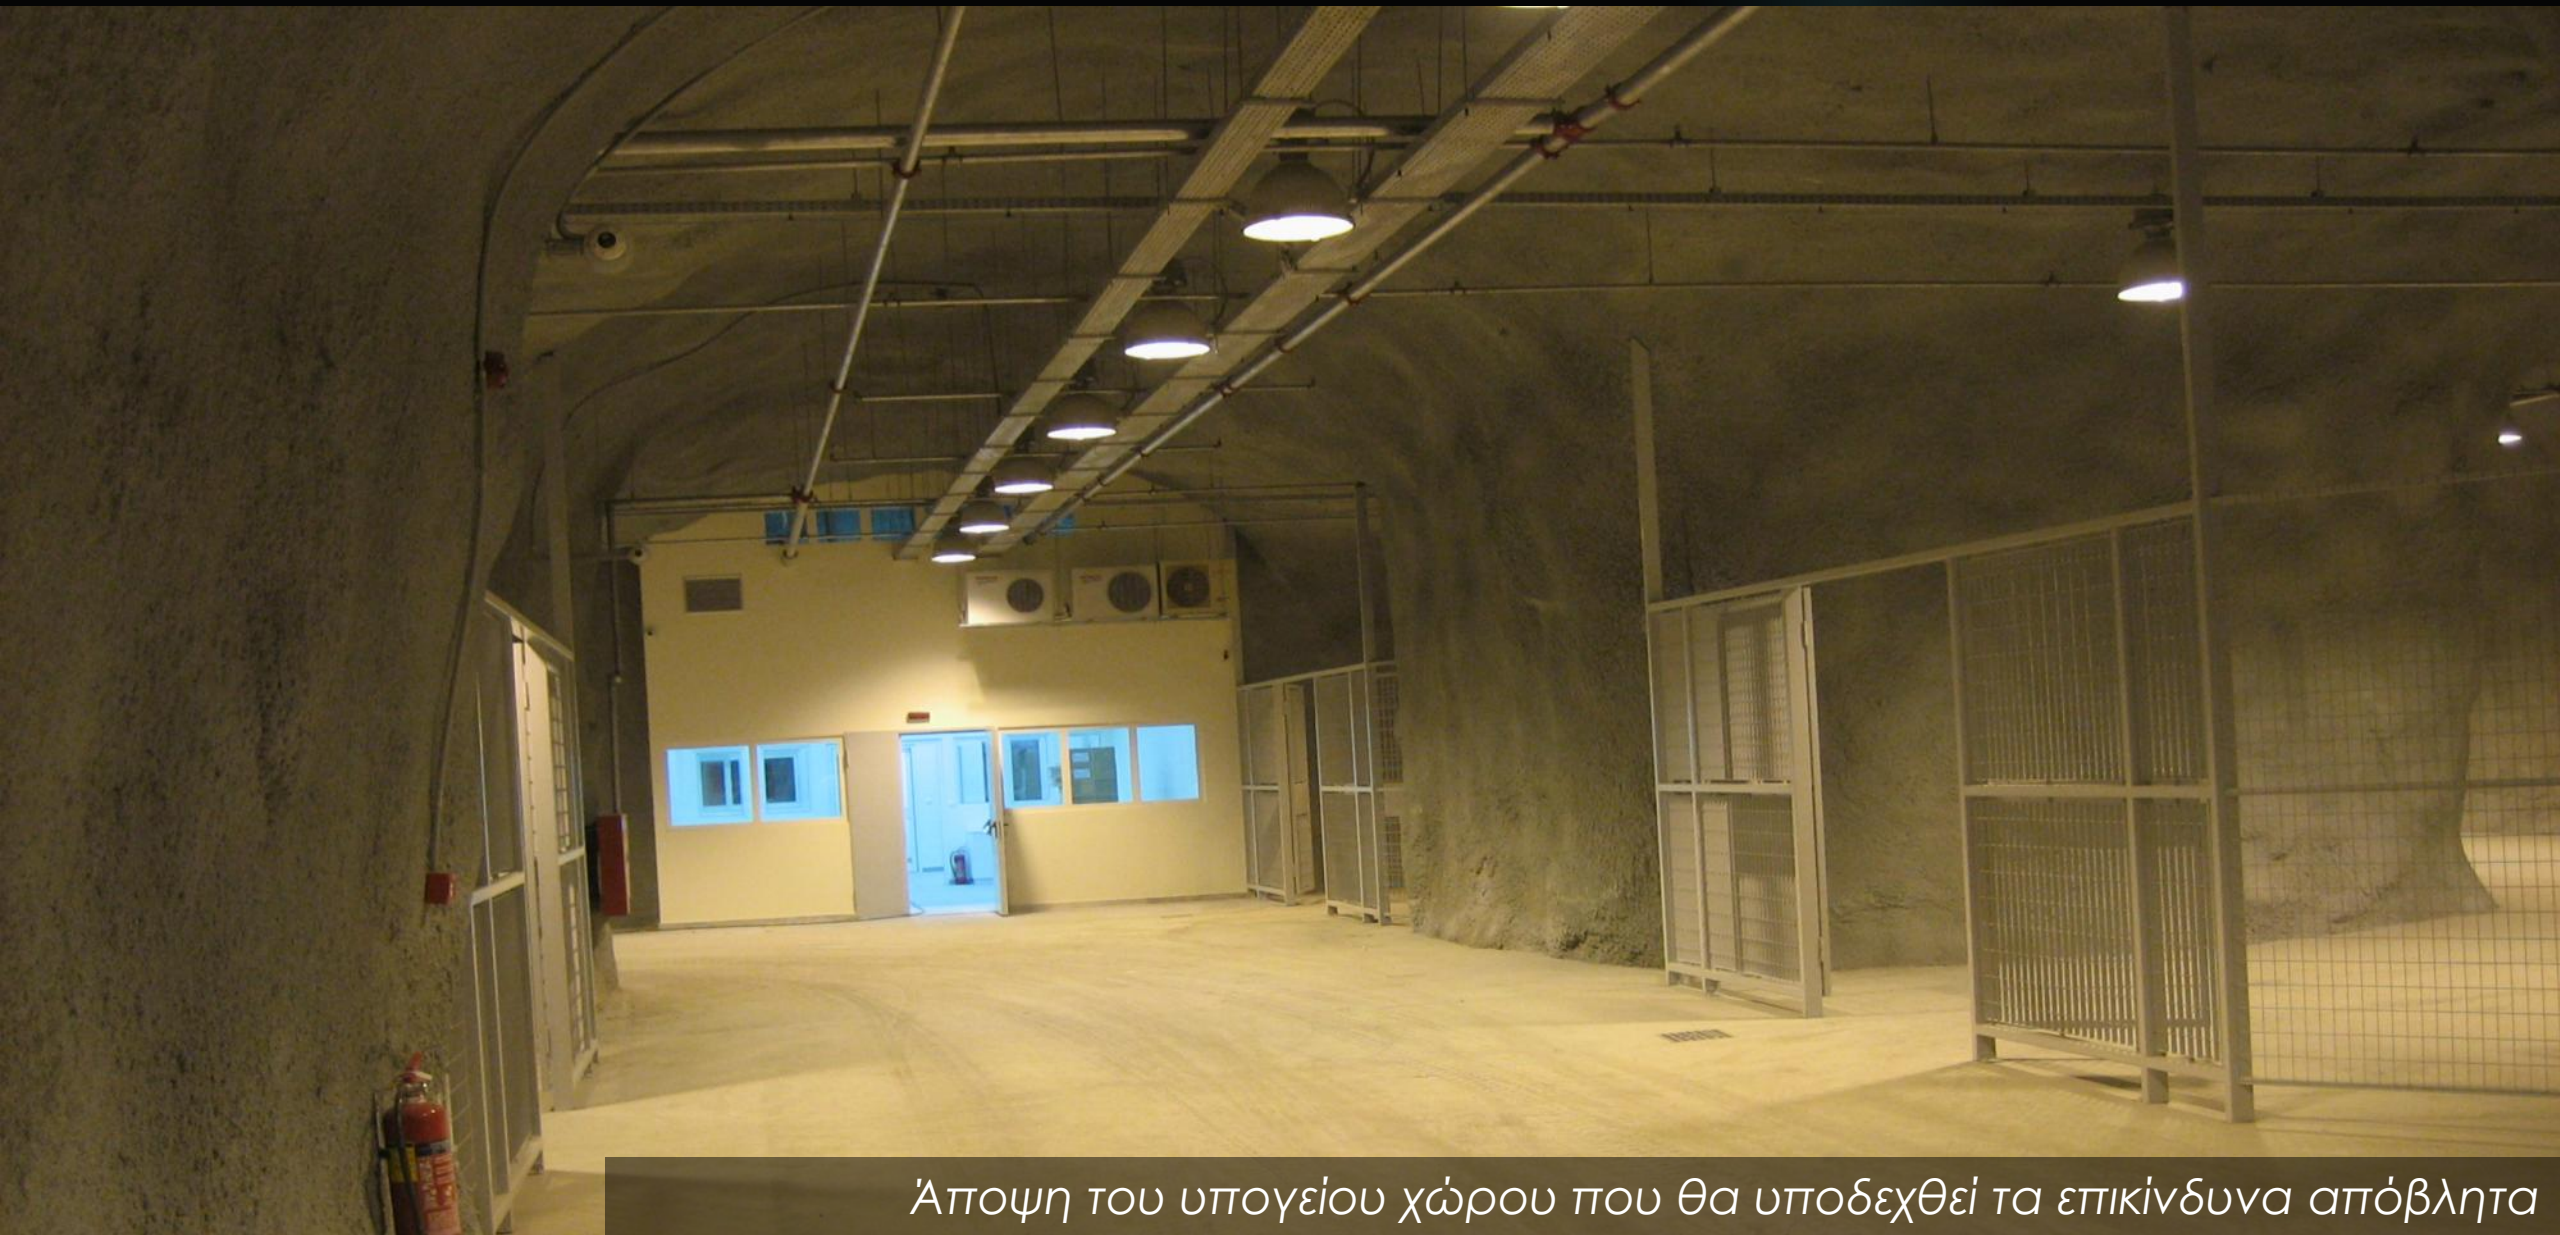
Άποψη του υπογείου χώρου που θα υποδεχθεί τα επικίνδυνα απόβλητα
